Simultankirche Siebeldingen

... ein Gebäude braucht
Aufmerksamkeit

Was ist weiter notwendig und geplant?

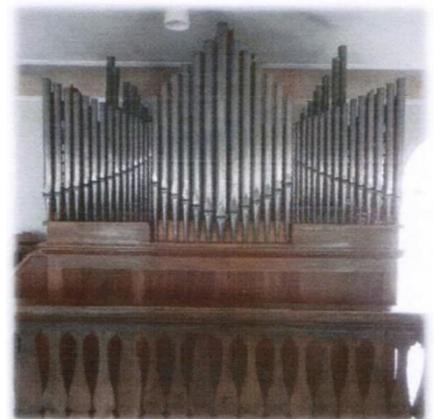
2021 – Aufwändige Wartung und **Sanierung der Oberlinger Orgel** (9 Register auf einem Manual und Pedal, offen, mit Pfeifenprospekt). Das Instrument ist über 60 Jahre alt und wurde zuletzt in den 1990er Jahren gewartet. Maßnahmen: Verschmutzung im Inneren beseitigt und leichter Wurmbefall behandelt, technische Mängel beseitigt, Beleuchtung am Orgeltisch erneuert und Pfeifen neu gestimmt

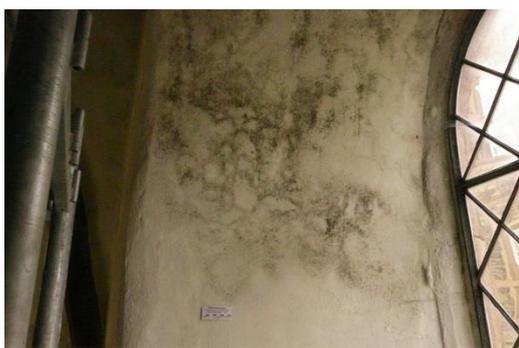
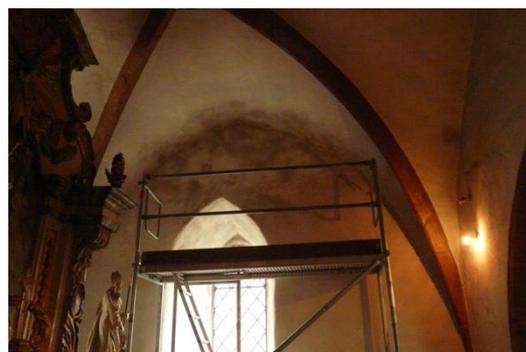
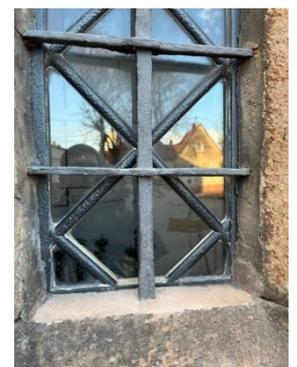
2024 – Akute **Schimmelbeseitigung** im Chorraum (Südseite), da sich binnen weniger Monate schädlicher Schimmel am Gewölbe und um das Chorfenster gebildet hat
